PROVINCIA AUTONOMA DI TRENTO  
Dipartimento Territorio Agricoltura Ambiente e Foreste  
Servizio Bacini montani  
UFFICIO DI ZONA 1

## PIANO DI GESTIONE DELLA VEGETAZIONE DEL SARCA

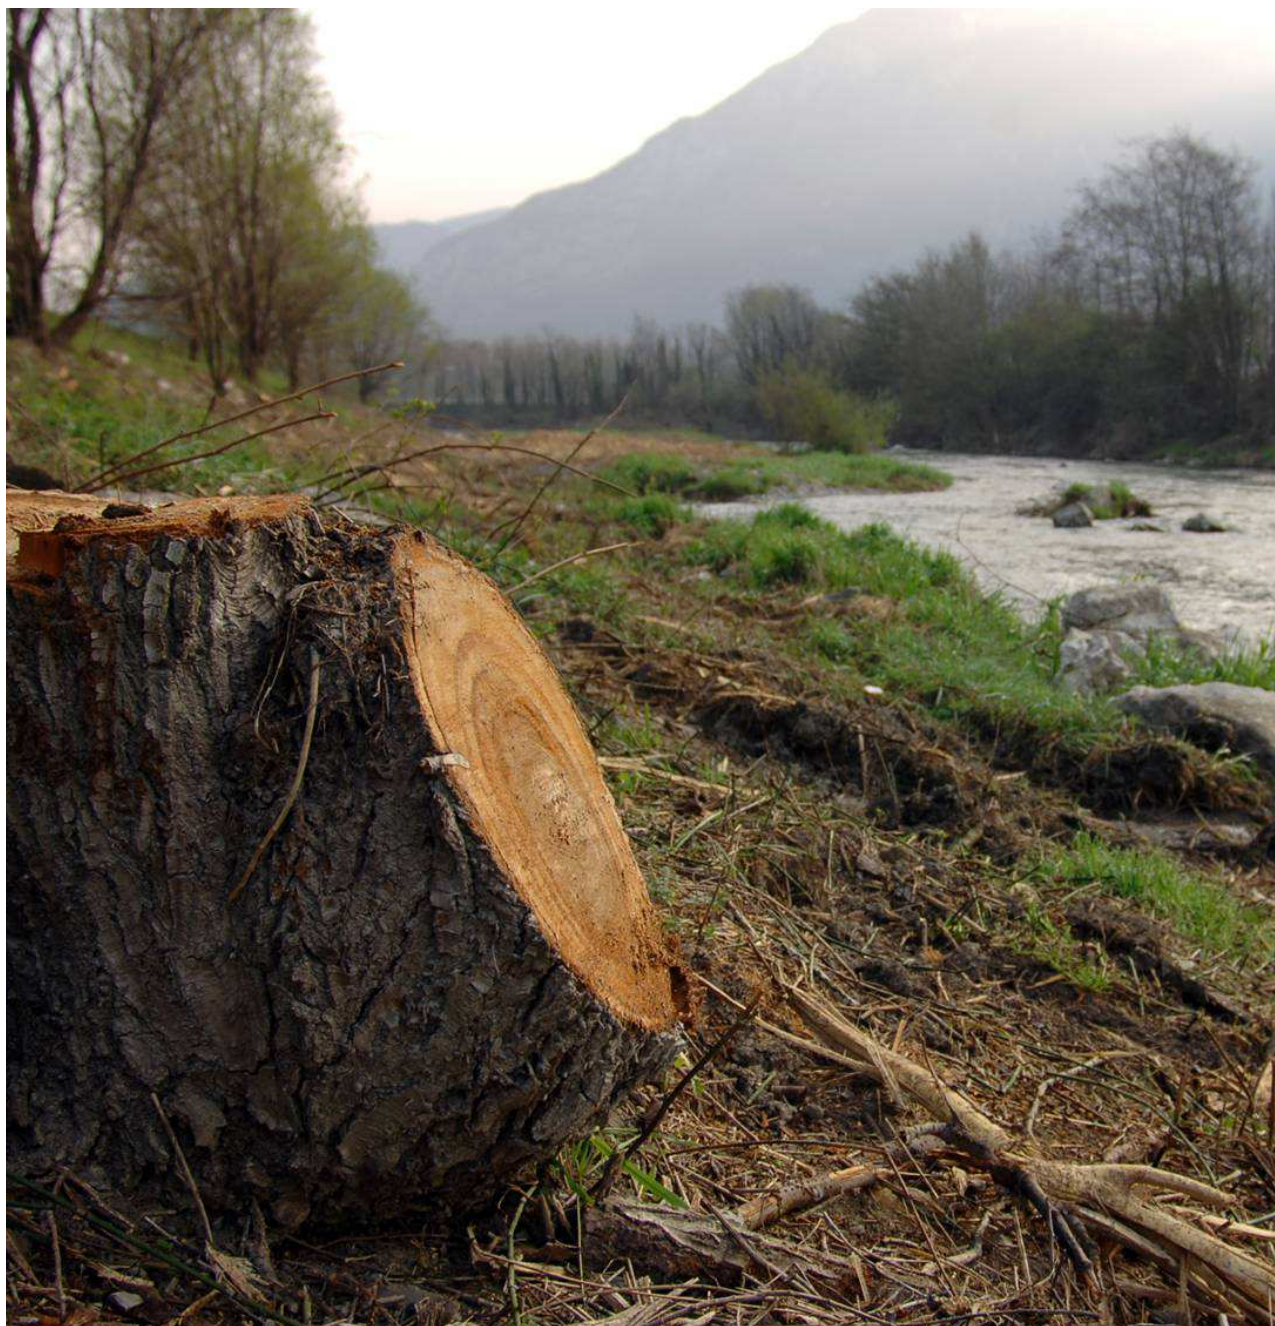
*In prima di copertina: il Sarca nei pressi della circonvallazione di Arco all'indomani di un intervento di "trattamento della vegetazione" (30 marzo 2011)*

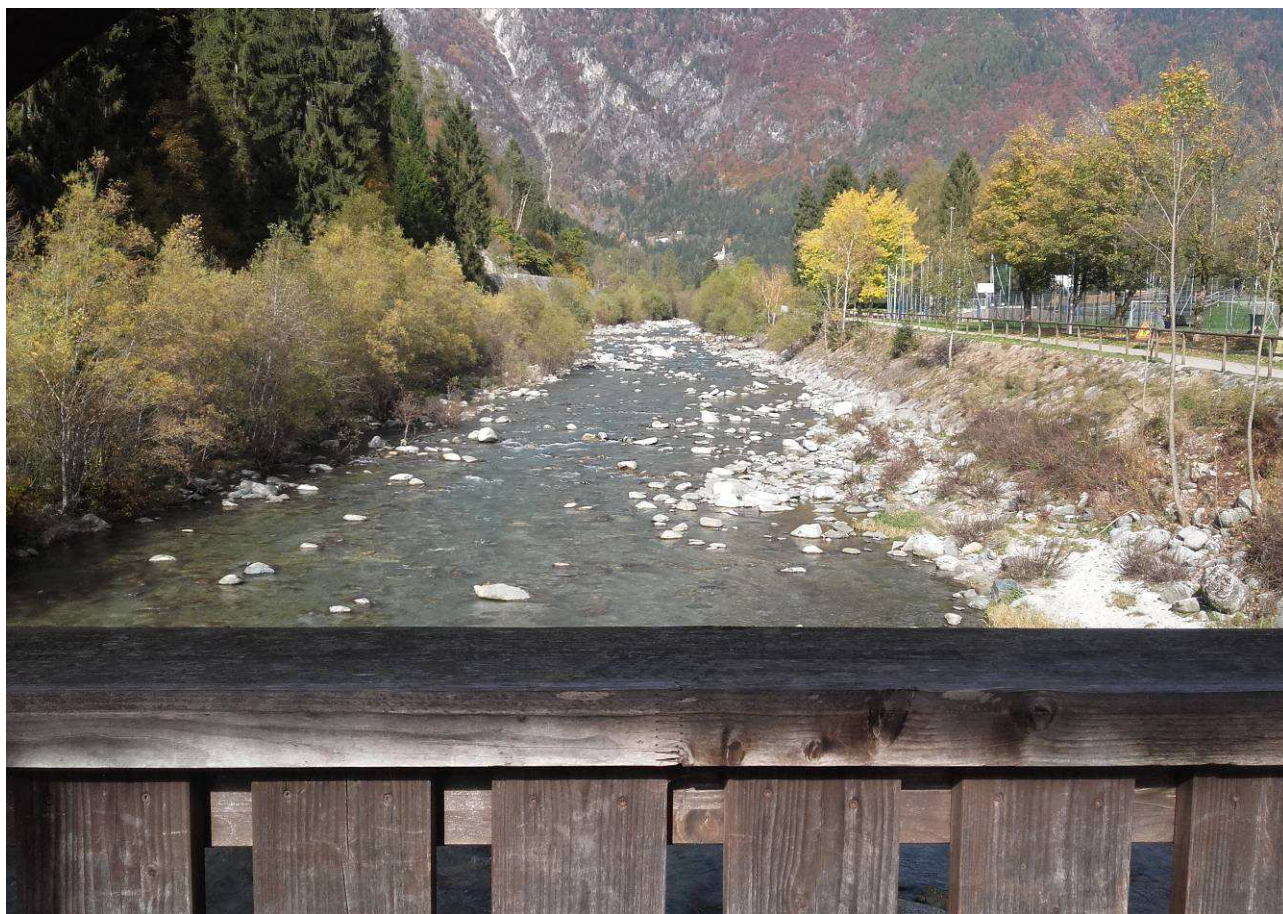
*Veduta dalla passerella in località Pineta verso monte (confluenza Sarca Genova/Sarca Campiglio). Dev'essere ridotto tramite sfoltimenti il volume di vegetazione presente al di fuori dell'alveo bagnato, e devono essere tolte tutte le piante d'altofusto (17 ottobre 2017)*

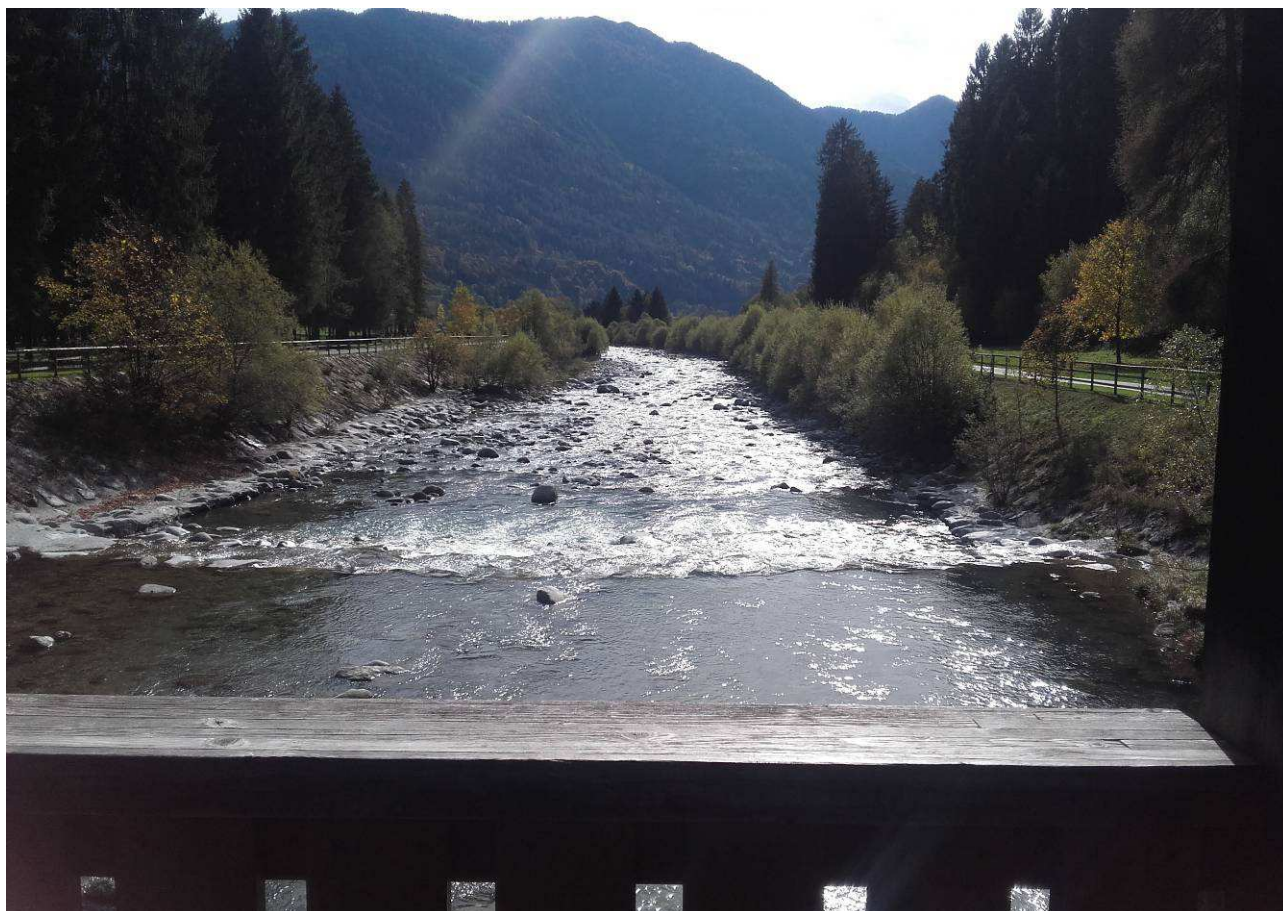
*A valle della passerella in località Pineta l'assetto dell'alveo è del tutto analogo rispetto alla situazione di monte, così come le indicazioni per il trattamento della vegetazione (17 ottobre 2017)*

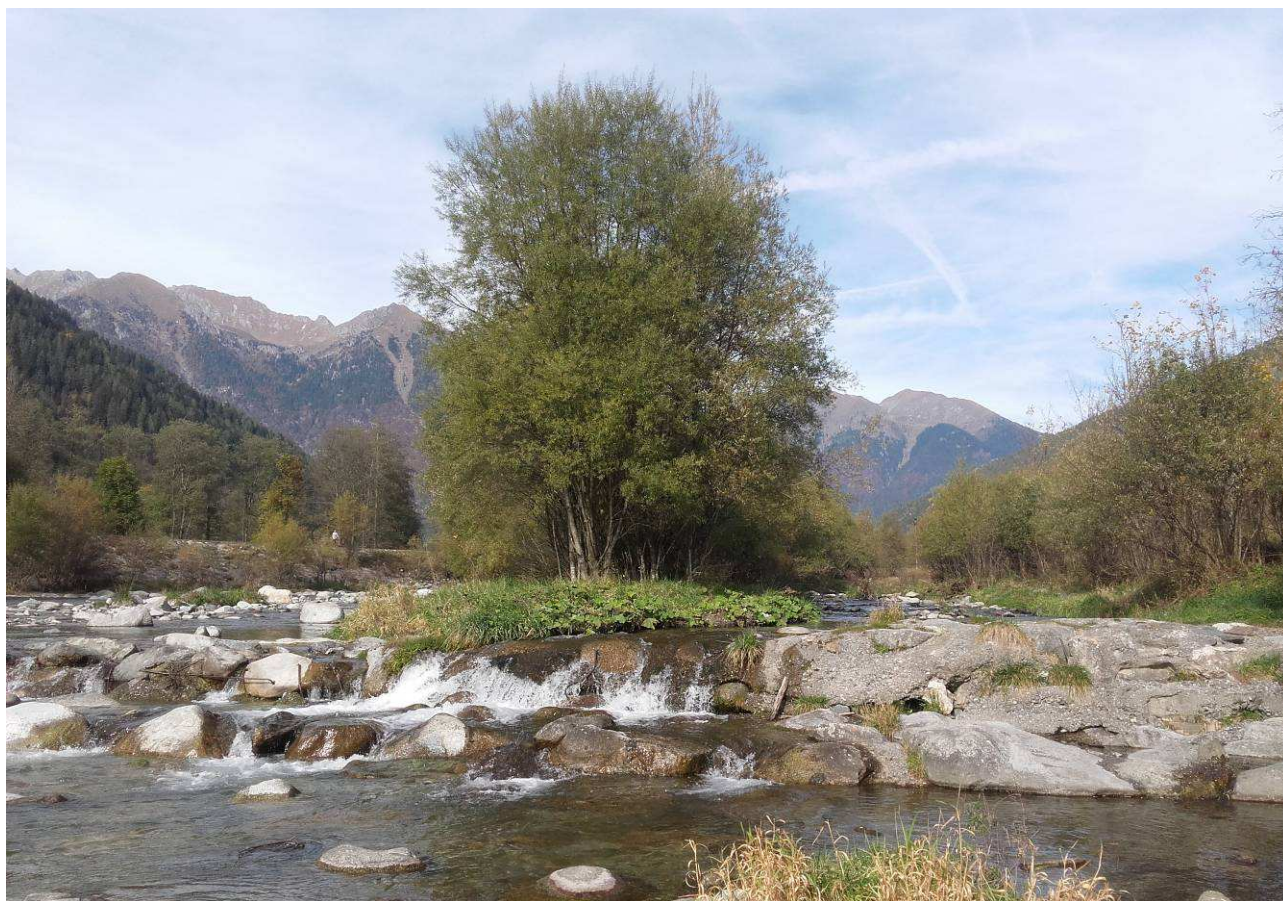
*Barra di materiale con vegetazione d'altofusto che deve essere asportata (17 ottobre 2017)*

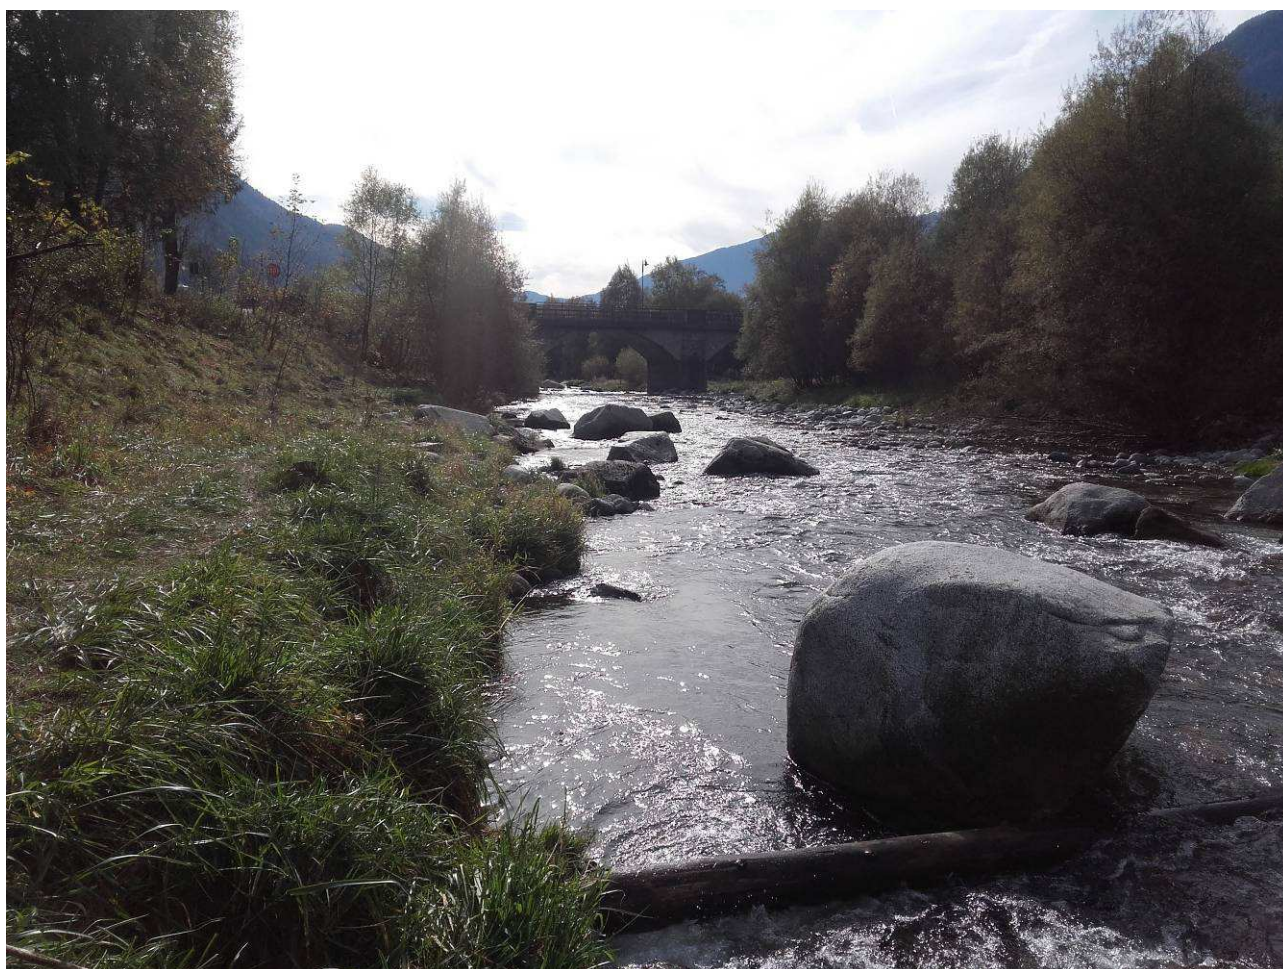
*Barra di materiale a monte del ponte di Caderzone, con vegetazione d'altofusto che deve essere asportata (17 ottobre 2017)*

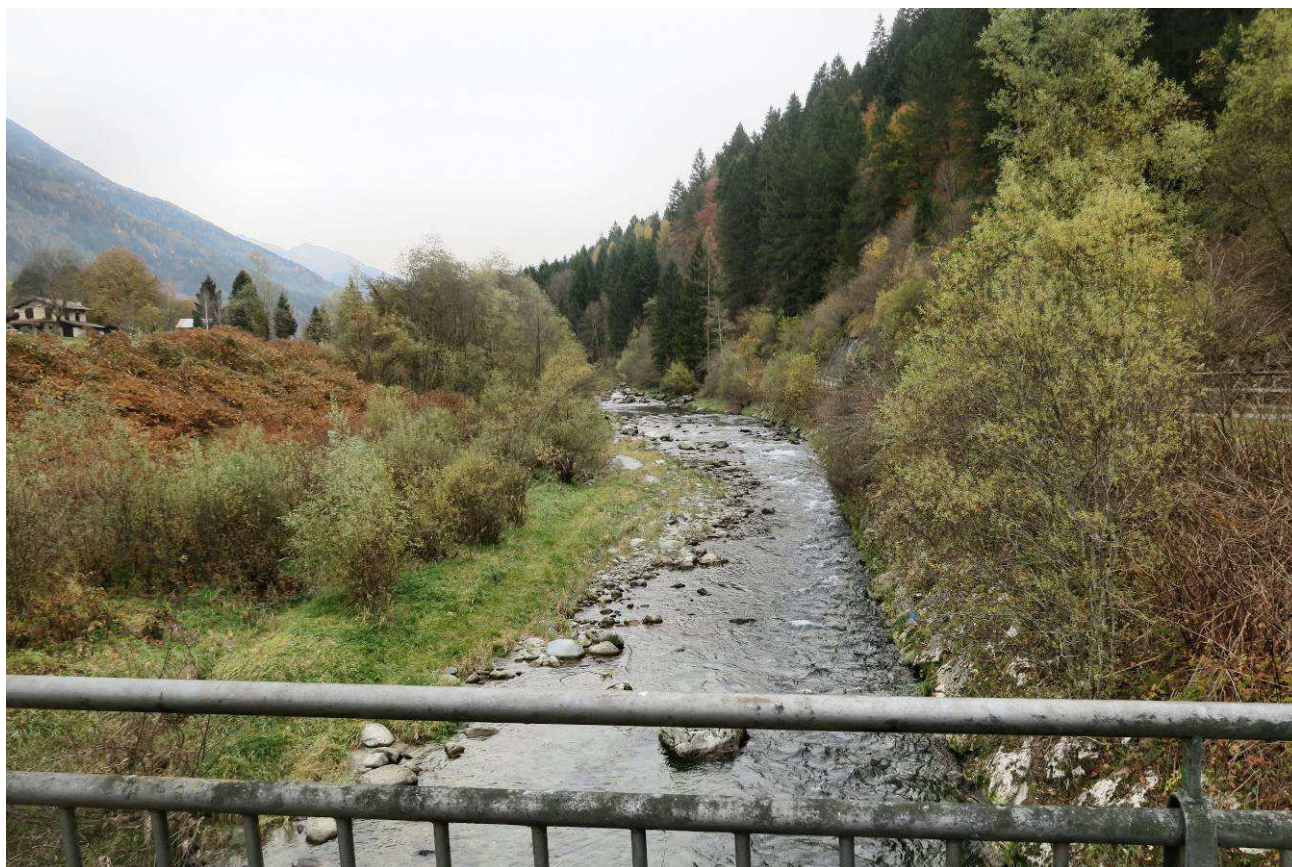
*Veduta dal ponte di Pelugo verso monte: è interessante osservare l'estesa presenza di Reynoutria japonica lungo la sponda idrografica destra (presso il Parco delle Masere), associata a cespugli di salice la cui dimensione non preoccupa (2 novembre 2017)*

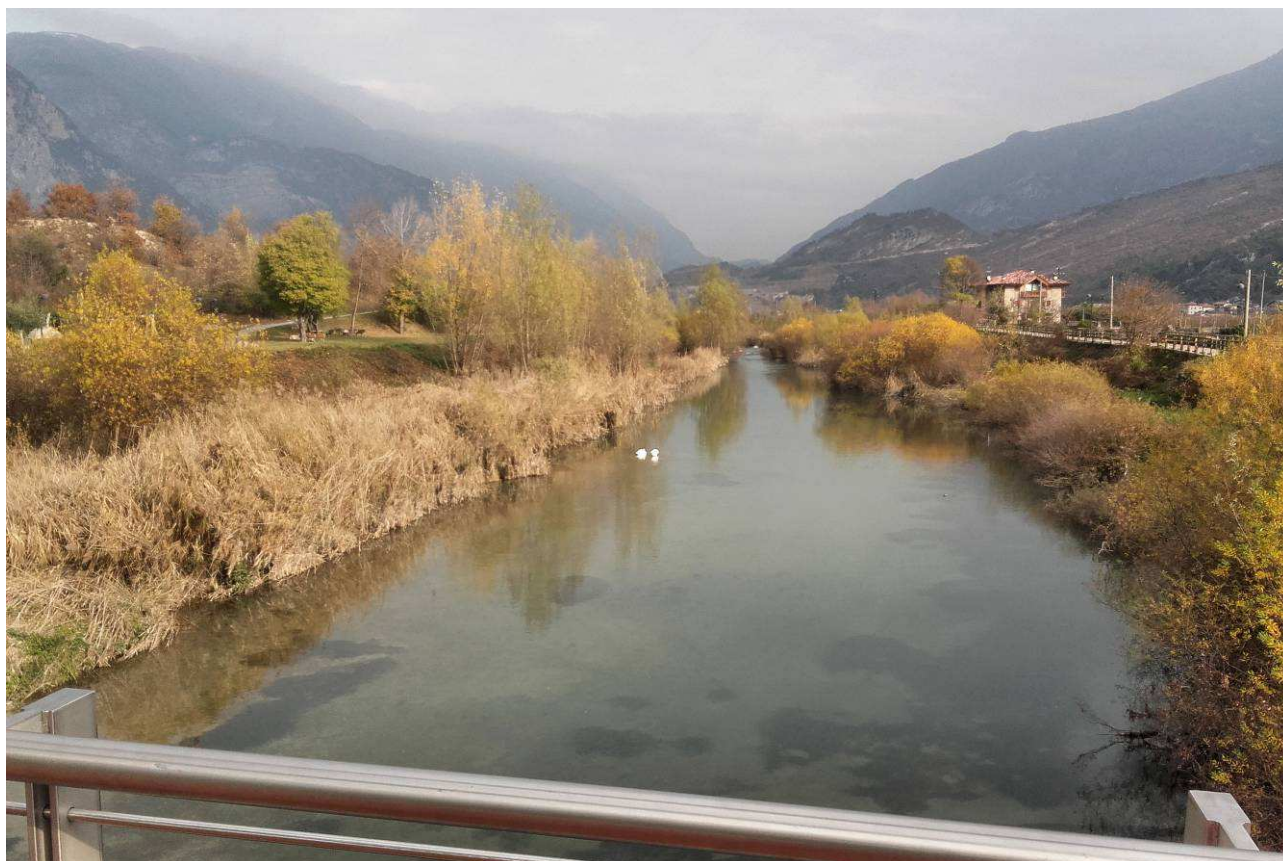
*Dalla passerella ciclopedonale verso monte, si osserva in questa immagine uno stato della vegetazione che potremmo definire “quasi ideale” sotto il profilo della sicurezza idraulica. Le alberature sono in genere addossate agli argini, e non presentano diametri eccessivi. A contatto con il contorno bagnato è presente un canneto in sponda destra e un compatto cespugliame di salice in sponda sinistra (23 novembre 2017)*

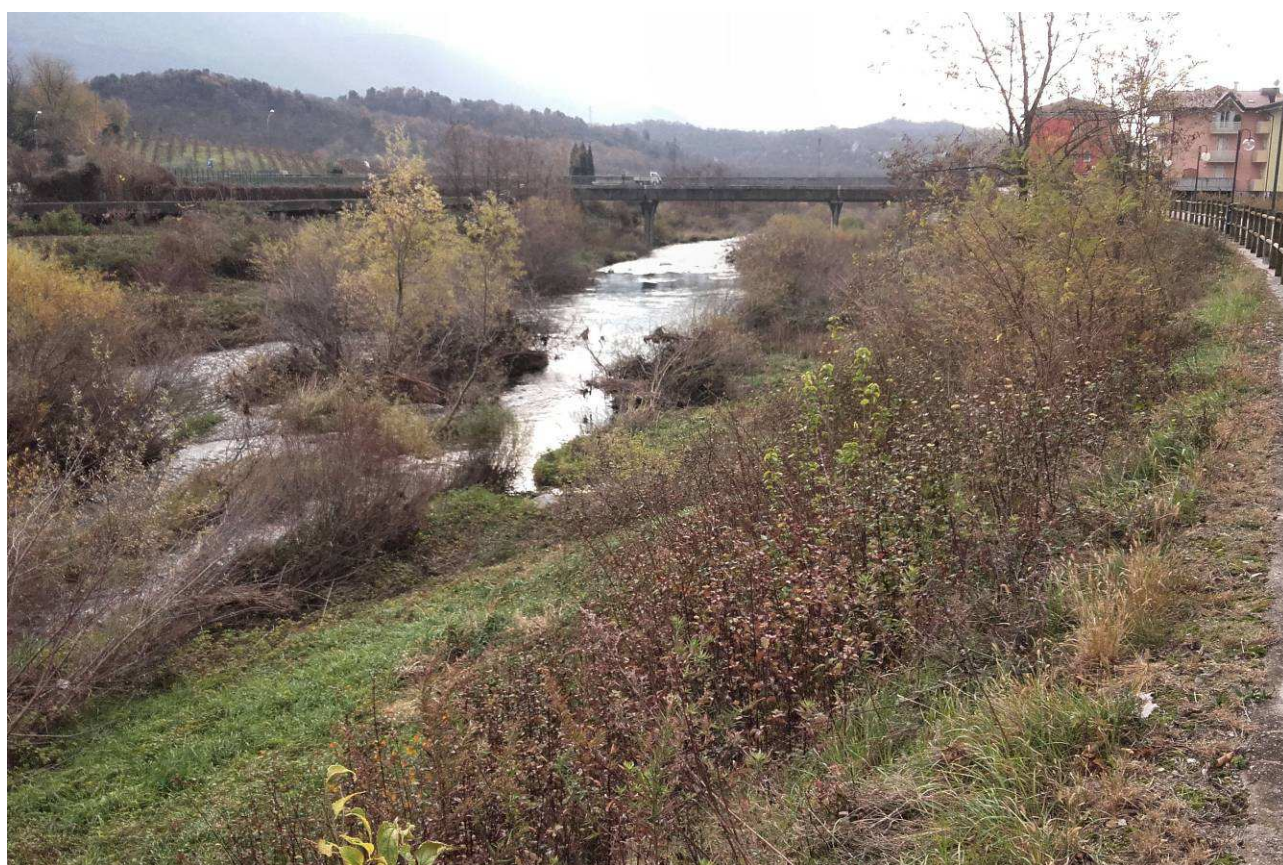
*Anche in vista del ponte di Pietramurata lo stato della vegetazione in alveo si presenta in forma pressoché ottimale: non sono presenti alberature, se non rare e di modeste dimensioni; i cespugli sono prevalentemente concentrati a ridosso dell'alveo vivo (23 novembre 2017)*

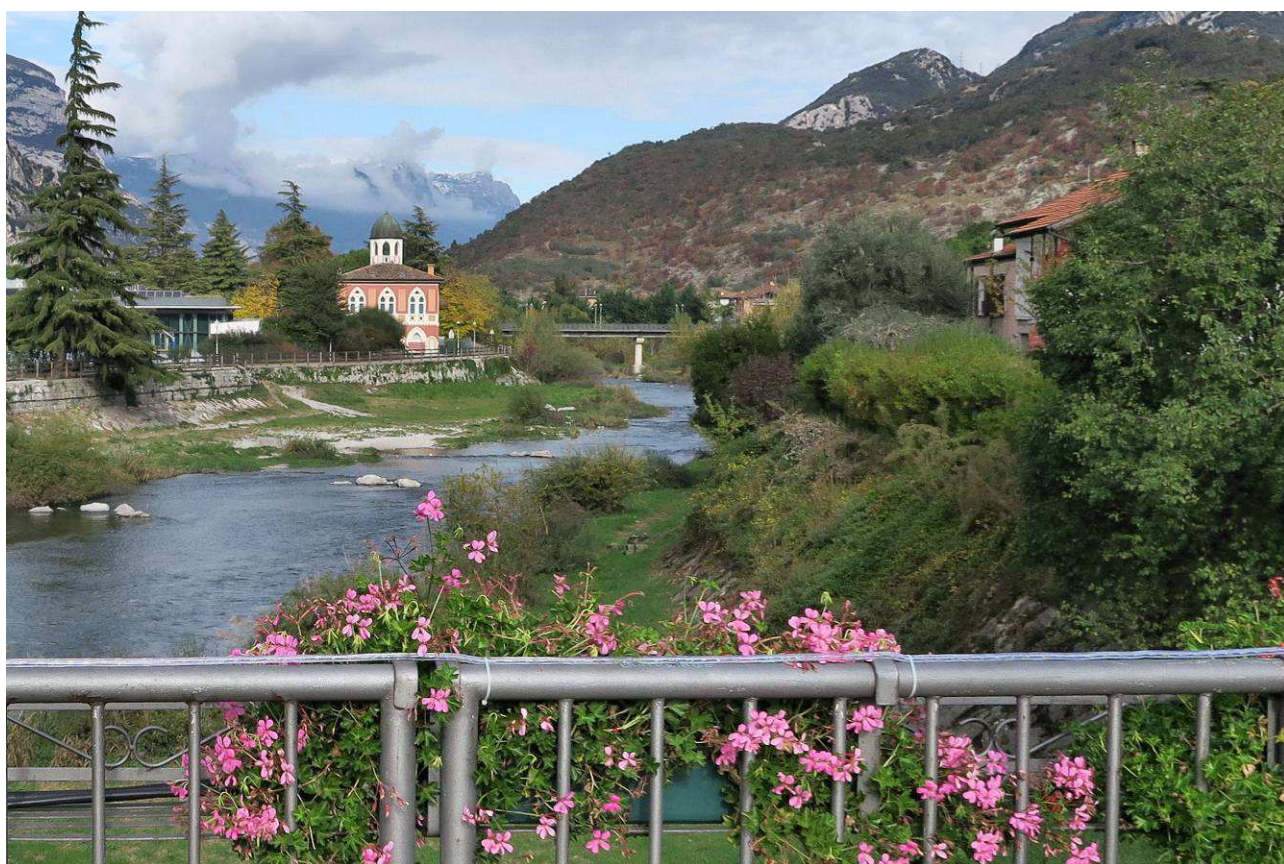
*La situazione “odierna” del fiume a monte del ponte di Arco, fotografata da una prospettiva analoga a quella dell’immagine precedente. La presenza di vegetazione in alveo può essere giudicata “ottimale” sotto il profilo idraulico, ma può risultare opportuno prevedere un miglioramento ambientale con l’inserimento di talee di salice arbustivo (*Salix purpurea*) a ridosso dell'alveo di magra (8 novembre 2017)*
