**OGGETTO: Lavori in corso sulla sponda del fiume Adige in Comune di Egna (BZ), presso lo svincolo autostradale A22 Egna-Ora-Termen. Richiesta di informazioni e di accesso civico generalizzato alla documentazione progettuale e autorizzativa (art. 5, comma 2, D.Lgs. 33/2013).**

Fiume Adige presso lo svincolo A22 Egna-Ora-Termino, Comune di Egna (BZ). Fotografie del 30 settembre 2026.

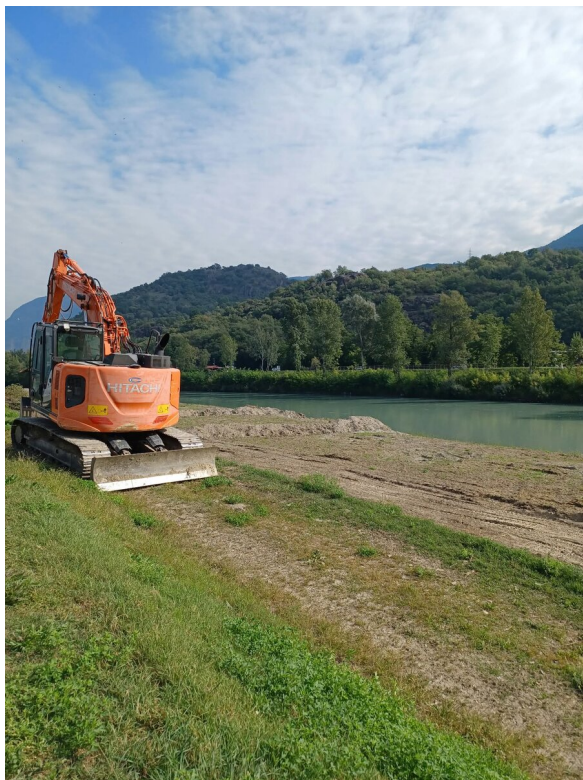
Foto 1. Escavatore cingolato in opera sul ciglio di sponda; la fascia golenale è stata scoticata fino al filo dell'acqua.

- lo **scotico** e la **movimentazione del terreno** sull'intera fascia golenale, con asportazione del cotico erboso e formazione di cumuli di materiale (foto 1, 3 e 5); anche il lembo di prato visibile nella foto 5 è stato nel frattempo asportato e oggi vi resta solo terra;
- un **escavatore cingolato** in opera direttamente sul ciglio di sponda (foto 1).

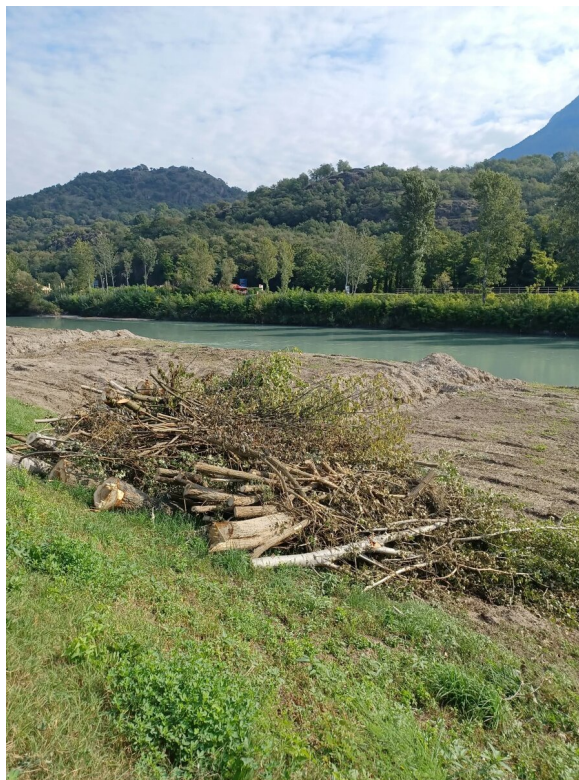
Foto 2. Cataste di tronchi e ramaglia della vegetazione ripariale appena tagliata, accumulate in golenale.

- il **taglio della vegetazione arborea e arbustiva ripariale** (salici e pioppi, ma anche vecchi sambuchi e gelsi) lungo la sponda, con i tronchi e la ramaglia accatastati in golenale (foto 2, 4 e 6);

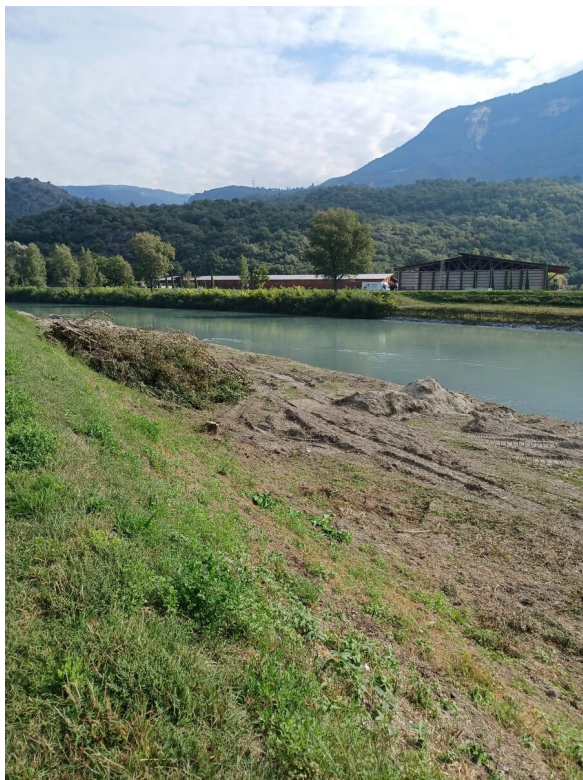
Foto 3. Vista verso monte: golena scoticata e cumuli di terreno lungo la sponda.

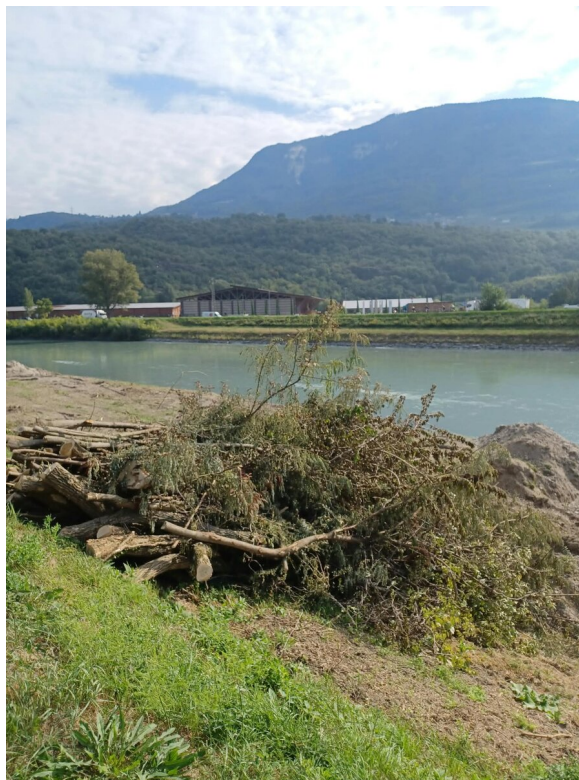
Foto 4. Tronchi di salice e pioppo e ramaglia in golena; sullo sfondo l'area produttiva sulla sponda opposta.

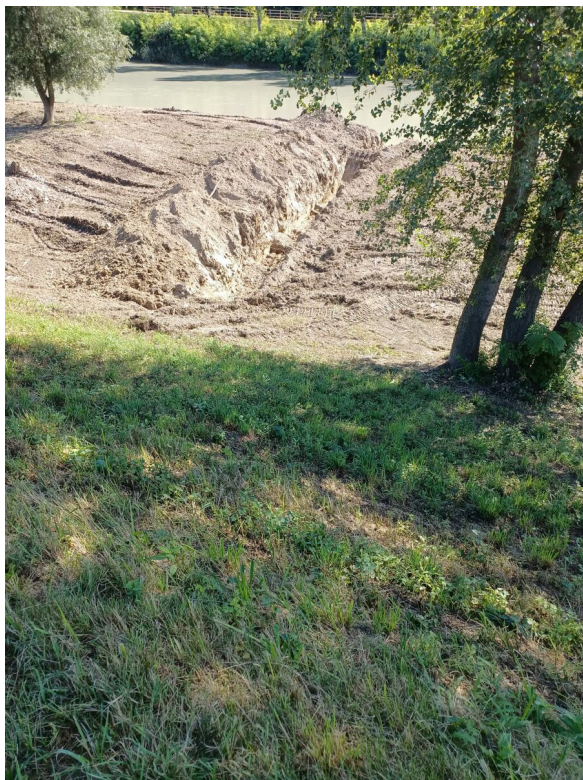
Foto 5. Limite fra il prato e la fascia scotata, con cumulo di materiale movimentato. Il prato e la vegetazione visibili nell'immagine oggi non esistono più: resta solo terra.

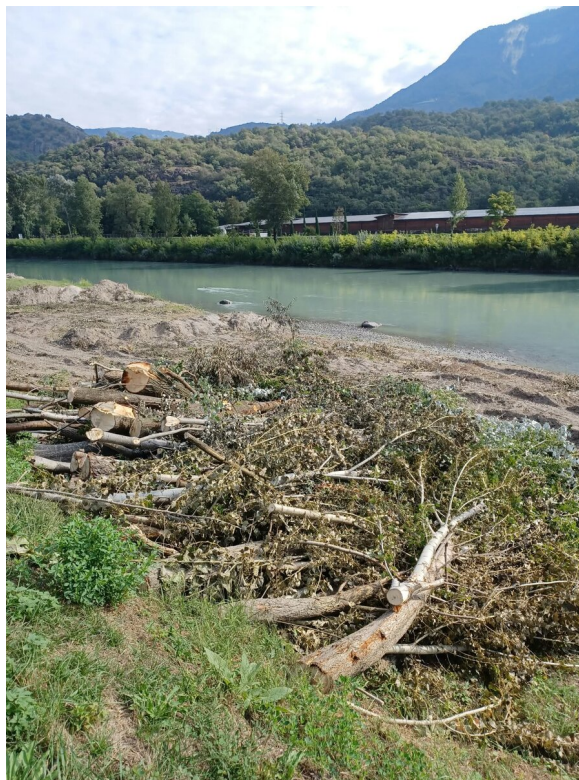
Foto 6. Vegetazione ripariale tagliata lungo la sponda dell'Adige.
