PROVINCIA AUTONOMA DI TRENTO  
Dipartimento Territorio Agricoltura Ambiente e Foreste  
Servizio Bacini montani  
UFFICIO DI ZONA 1

## PIANO DI GESTIONE DELLA VEGETAZIONE DEL SARCA

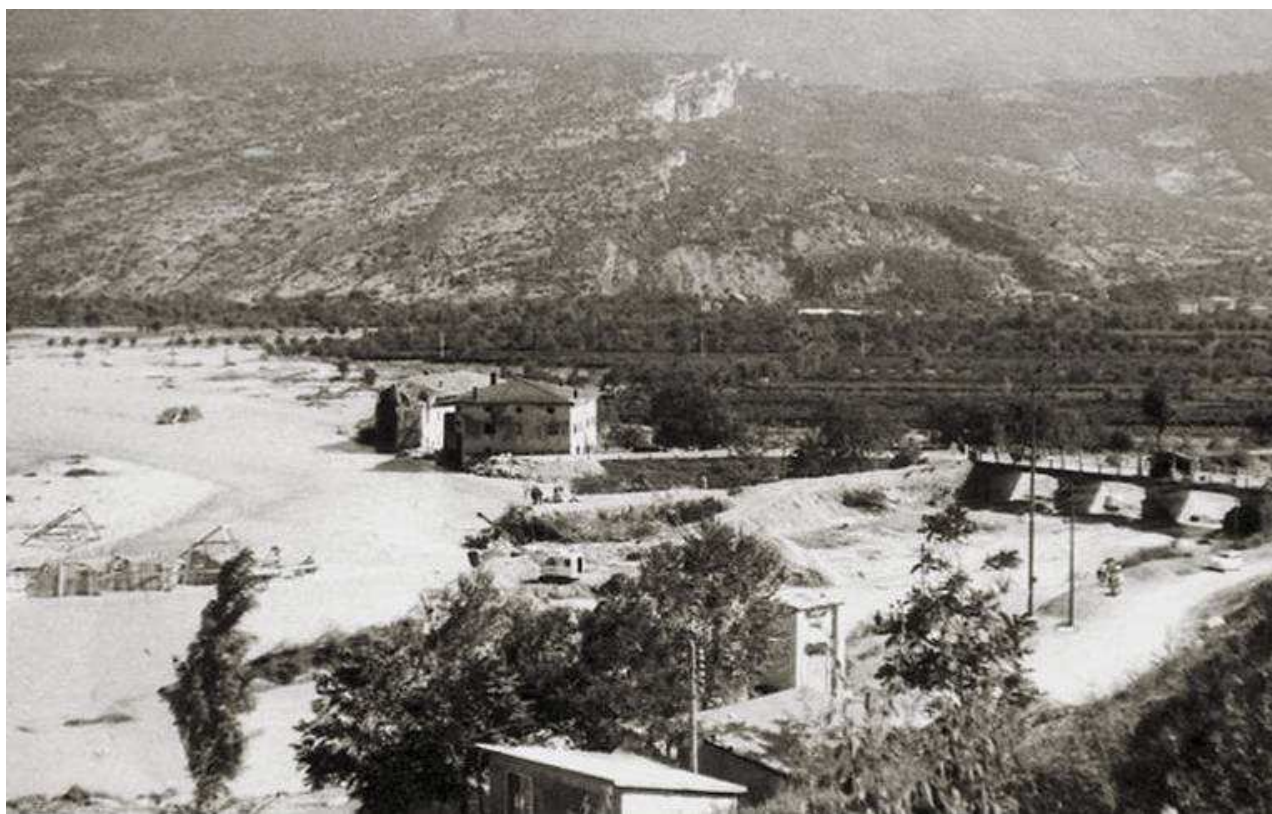
La “rotta del Sarca” del 17 settembre 1960: tronchi d’albero occlusero la sezione idraulica sottesa al ponte del Gobbo (visibile sul lato destro della foto) e le acque del Sarca determinano ruppero l’argine sinistro del fiume

Nessuno, fino a quel momento, aveva prestato attenzione al fatto che il quasi totale prosciugamento delle portate naturali del Sarca a seguito dell’entrata in funzione della Centrale idroelettrica di Santa Massenza aveva determinato, a monte del ponte del Gobbo e fino allo sbocco della Forra del Limarò, un parossistico sviluppo di vegetazione arborea e arbustiva.

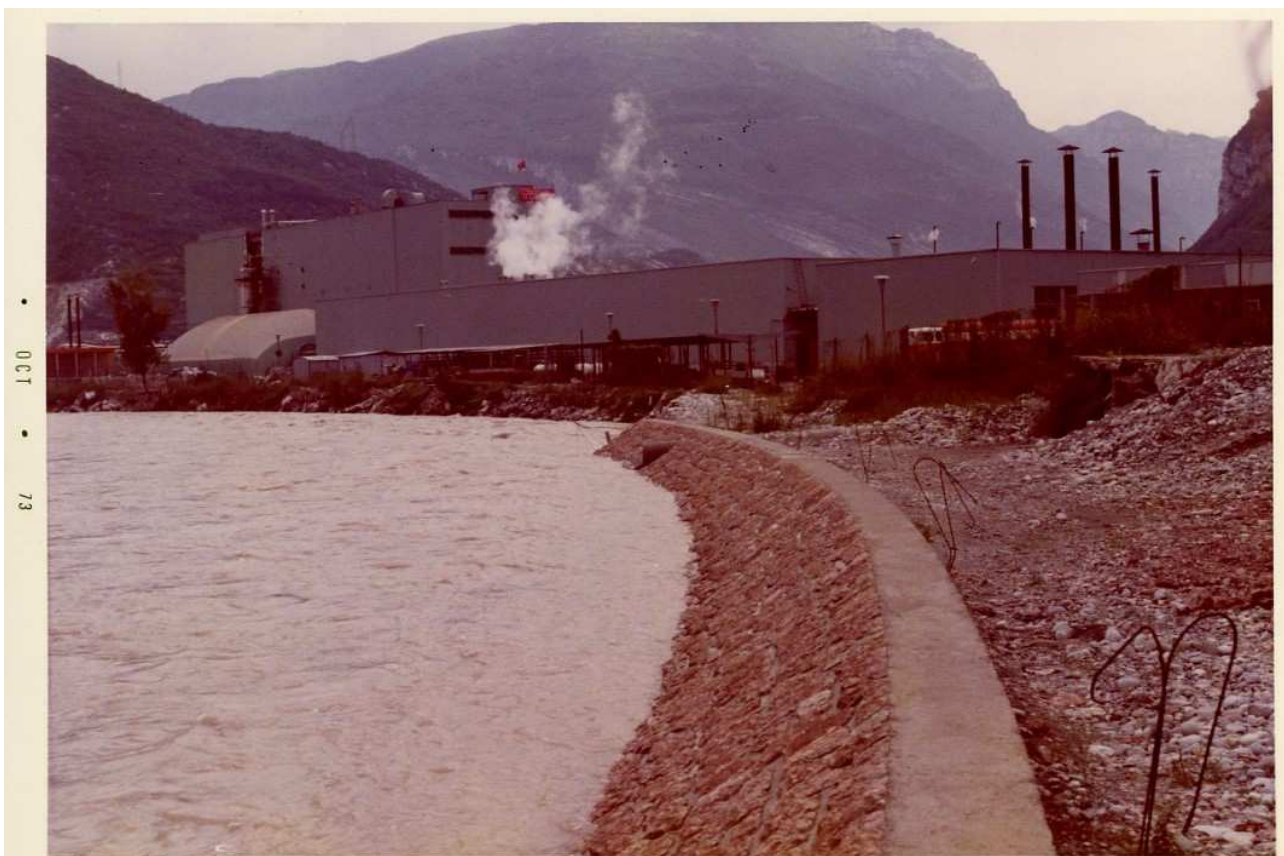
*Nell'ottobre del 1973 una piena del Sarca lambisce l'area industriale di Arco, in località Linfano. Solo a posteriori (come testimoniano gli argini in fase di costruzione) ci si è posti il problema di difendere dalle alluvioni un'area che era evidentemente soggetta al pericolo di alluvione.*

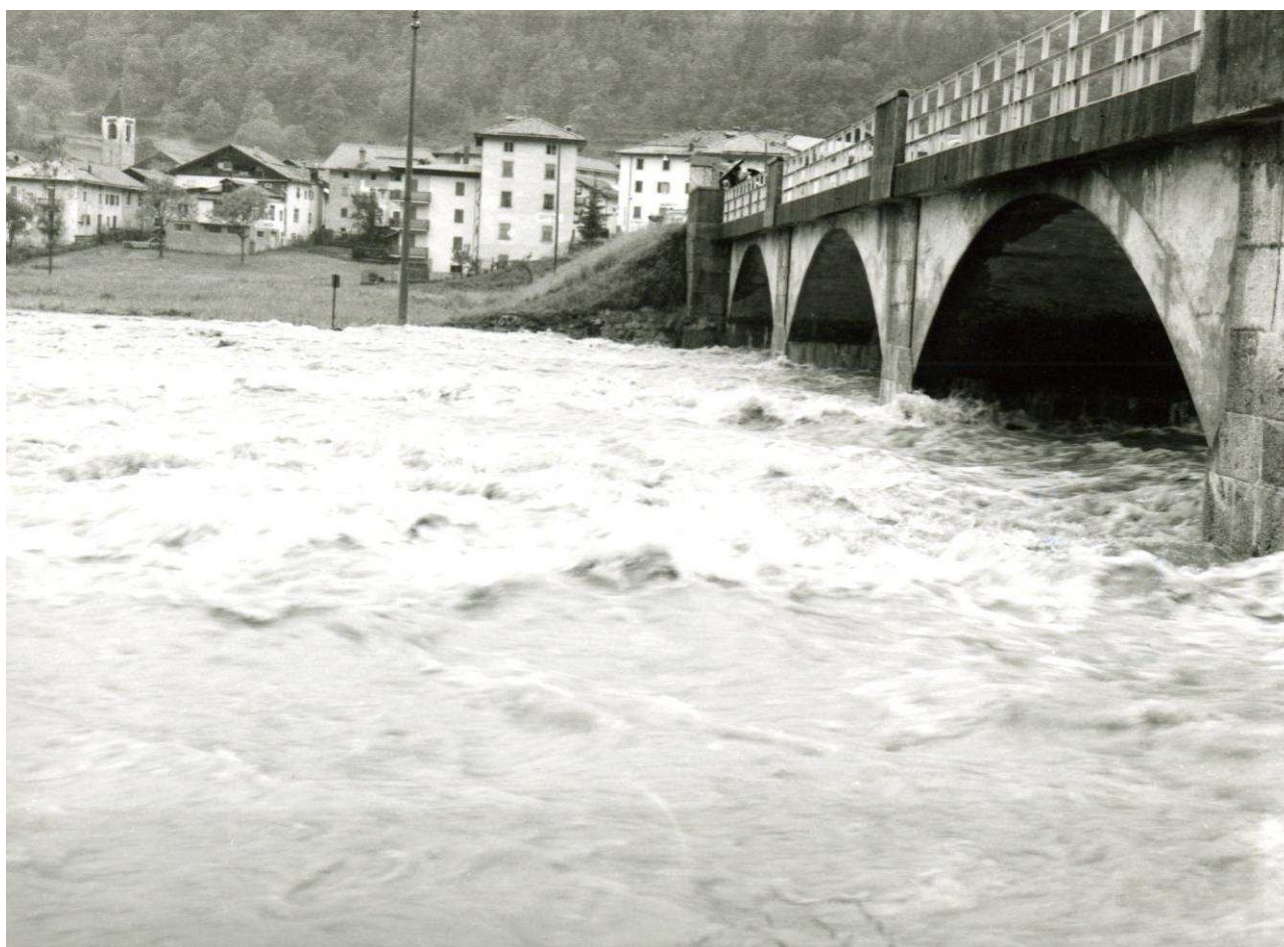
Passaggio di un'onda di piena presso il ponte di Caderzone (17 ottobre 1980)

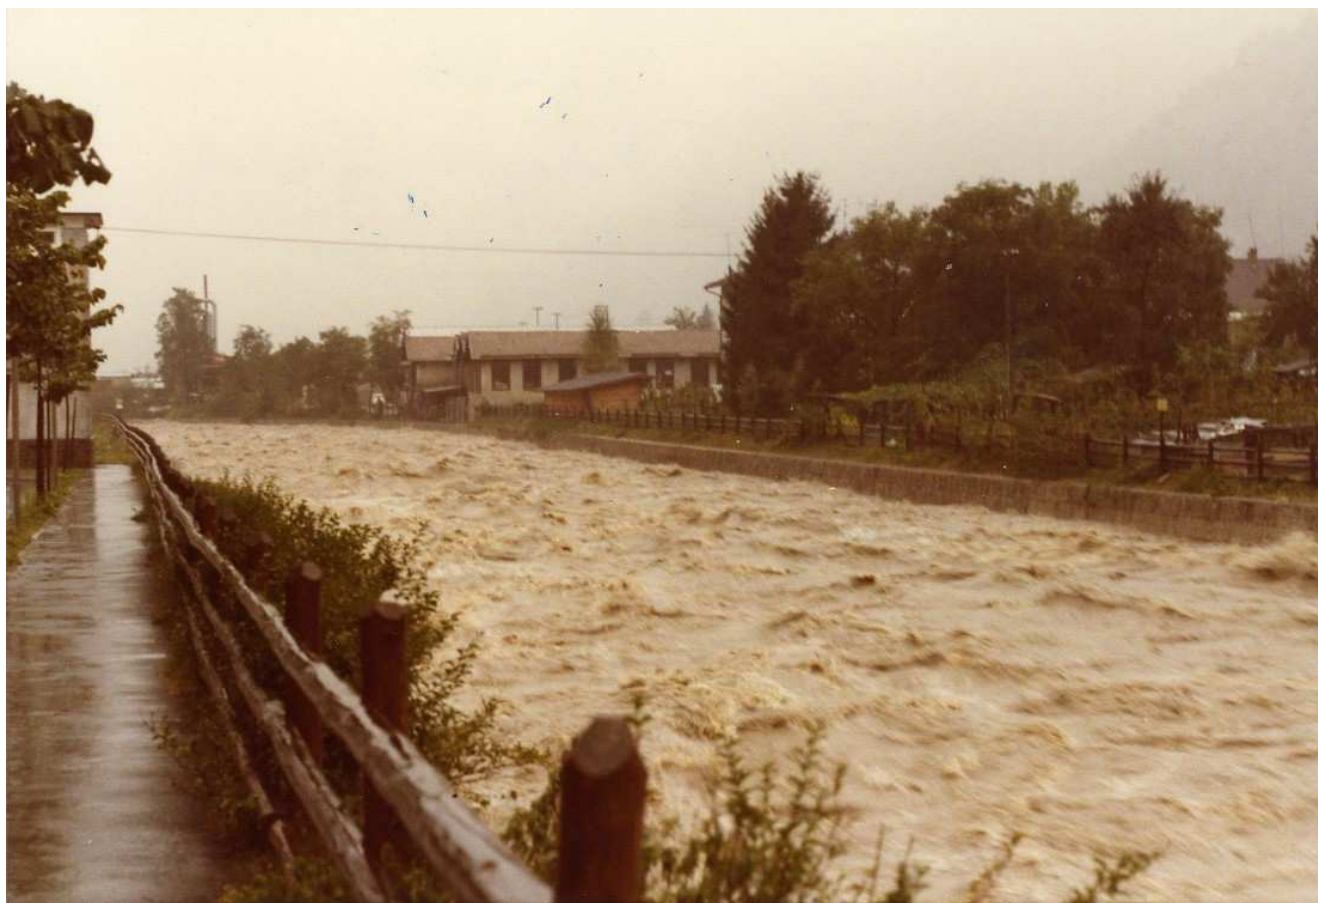
*Un'immagine che documenta il passaggio della piena del 17 ottobre 1980 a Spiazzo Rendena*

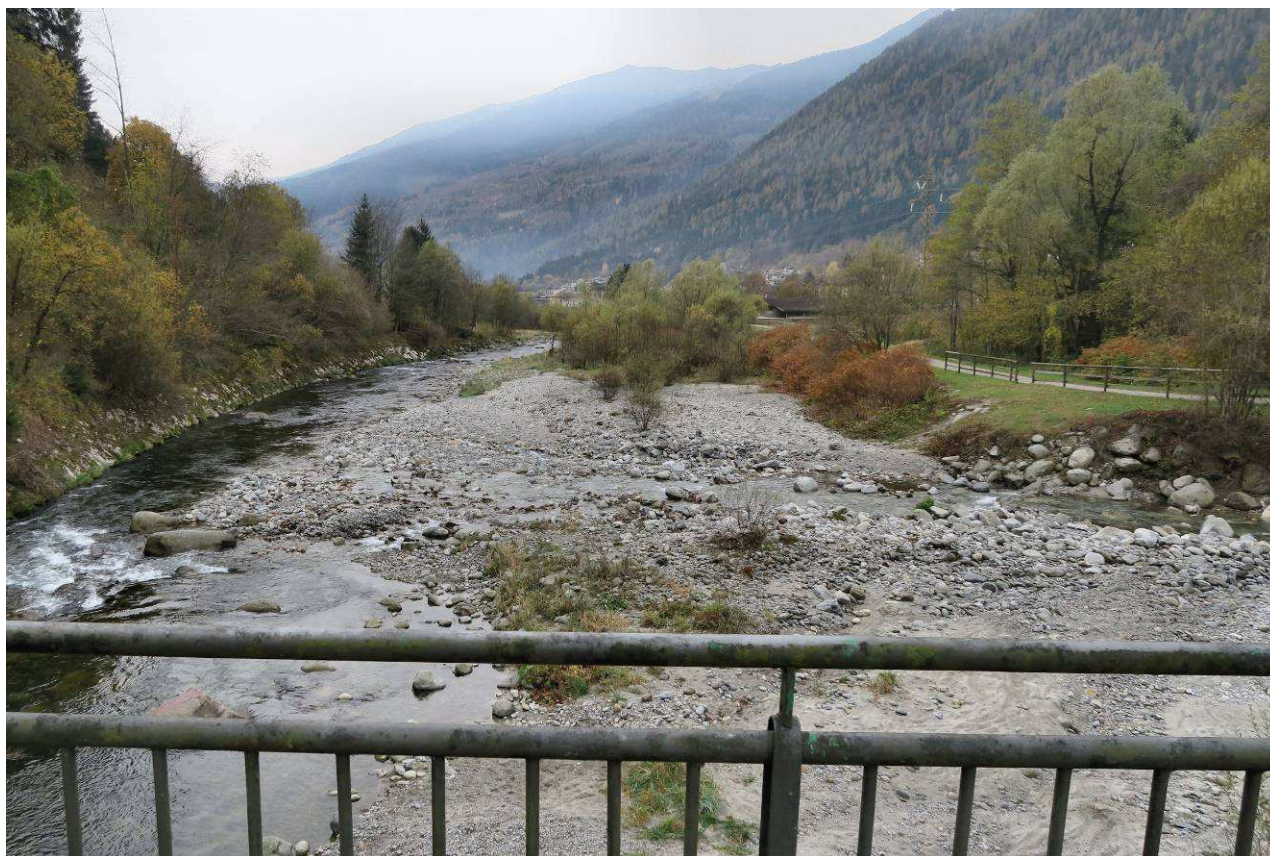
*A valle del ponte di Pelugo (visibile a destra l'immissione del Bedù) l'alveo si allarga, raggiungendo ampiezze medie di circa 50 m. Sulle isole di materiale è presente una vegetazione cespugliosa su cui valutare eventuali periodici diradamenti. Si nota la presenza in destra di nuclei di poligono del Giappone (2 novembre 2017)*
